# BRON ÖVER FIRTH OF FORTH

Sture Samuelsson • [www.sbi.se](http://www.sbi.se)  
Skapad 2009-12-09

*Firth of Forth är mynningssundet för floden Forth i Skottland. Den järnvägsbro som byggdes under åren 1883–90 över detta sund, 14 km väster om Edinburgh, var då det största byggprojektet i världen. Än i dag är det ett av de mest imponerande projekt som genomförts. Det blev världens längsta järnvägsbro med en sammanlagd längd av över 2,5 km, med två fria spann på 521 m och med järnvägsspåren 46 m över högvattenytan. Det var den första stora bron helt byggd med det då nya materialet stål.*

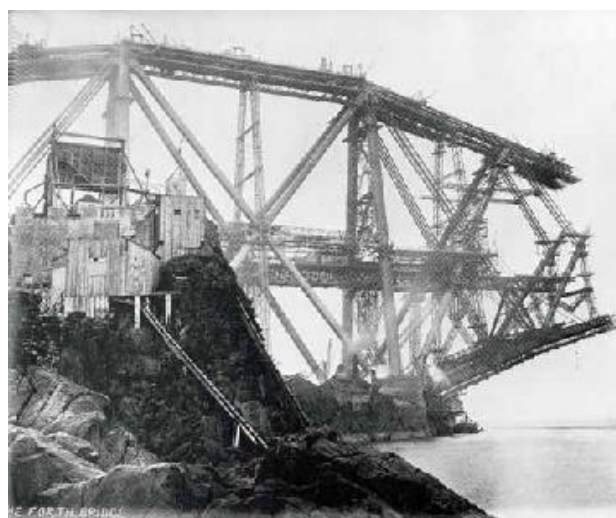
*Bron under byggande vid ön Inchgarvie.*

Konstruktionen skulle under hela byggprocessen vara självbärande och arbetet planerades efter det. De förtillverkade komponenterna lyftes på plats och nitades samman med stor noggrannhet och precision. Det föreskrevs att hålen skulle vara borrarade, inte stansade, och att nitningen i möjligaste mån skulle ske genom pressning. För detta byggdes speciella press-

verktyg. De kraftiga uppåtriktade rören på "konsoltornen" byggdes först. De lutades inåt för att ge bättre stabilitet. De utragande delarna på "konsoltornen" byggdes symmetriskt åt båda hållen. För att förhindra extraspänningar från temperatur var tre av de fyra förankringsupplagen på varje "torn" plintar monterade så att de tillåter viss horisontell rörlighet. Ställningar, från vilka monteringen utfördes och på vilka kranar och nitningsutrustning placerades, hängdes på konstruktionerna och flyttades med allteftersom arbetet fortskred. Arbete bedrevs dygnet runt, nattetid i elektriskt ljus från båg-ljuslampor. Brons dimensioner var mycket väl studerade. Den kan se överdimensionerad ut men har kontrollberäknats under senare år och även med våra normer har de ingående komponenterna rimliga dimensioner. Normalt ses bron från sådan vinkel att det är omöjligt att se helheten men från håll, t ex från den nya vägbron, ser den nästan graciös ut. Konstruktören av en senare liknande bro, Quebecbron, ansåg att den var överdimensionerad. Detta uttalande fick han senare äta upp. Den bro som under hans ledning byggdes, 1907, kollapsade och även den som därefter byggdes, 1917, drabbades av ett ras i sent skede. Som mest arbetade 4 600 man på Forthbron. Det var mest skottar, engelsmän och irländare men det kom också många arbetare från andra länder, även från Sverige. Arbetet var mycket riskabelt och trots stor försiktighet omkom 57 personer (senare forskning anger 98) och flera hundra skadades allvarligt, de flesta på grund av fallolyckor. Ett speciellt riskabelt arbete var att flytta och ta ner ställningar eftersom det ofta fanns arbetare på lägre nivåer.
